# 花岗岩蚀变程度对隧洞稳定性影响研究<sup>1</sup>

**摘要:** 花岗岩地区隧洞工程建设时常遇到蚀变岩体, 严重制约着工程的建设与安全运营。以新疆北部某深埋长输水隧洞蚀变花岗岩为研究对象, 从宏观调查、现场测试和室内微观试验三个方面, 以宏观和微观分析相结合的方式研究了岩石蚀变程度对其表观特征、回弹值、点荷载强度、纵波波速的降低值以及蚀变矿物含量的影响规律, 建立了定性和定量相结合的花岗岩蚀变程度分级判别方法, 将花岗岩蚀变程度划分为轻微蚀变、中等蚀变和强蚀变三个等级。基于隧洞围岩岩石蚀变程度等级, 利用 FLAC3D 软件进行了数值模拟, 计算了输水隧洞无支护和支护后开挖过程中围岩位移场的变化, 发现洞室侧壁的位移变化较大。其中轻微蚀变和中等蚀变隧洞段围岩变形量较小, 而强蚀变隧洞段出现高达 212.23 cm 的围岩大变形现象; 采取支护措施后, 轻微蚀变和中等蚀变隧洞段围岩变形量控制在 1 cm 以内, 强蚀变隧洞段围岩变形量降低至 1.91 cm, 围岩变形现象得到了有效控制。

## Study on the Influence of Granite Alteration Degree on Tunnel Stability

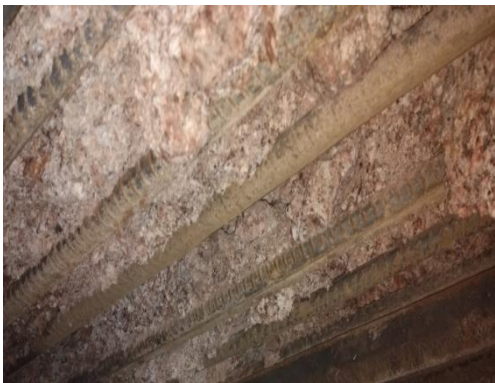
(a) 38+535—38+485 段干燥状态下蚀变岩体

即碎,在拱顶位置多有碎屑或小岩块塌落,塌落的岩块无明显棱角,易形成较大的空腔,且在护盾边缘常有大量的砂状碎屑流出。潮湿时呈松散土状或砂状,并且易潮解,遇水很快崩解。蚀变花岗岩在洞底积水的作用下出现明显的软化,用铁锹可以铲动,软化深度一般在 0.5 m 以上,在顶拱位置表现出明显的塑性变形,出现岩石将钢筋排包围的现象,如图 2(a)所示。

该段隧洞内花岗岩的蚀变程度较为严重,花岗岩的组织结构完全破坏或残留少量心石,可见原始结构痕迹。除石英外,其余矿物大部分或全部蚀变为次生矿物。干燥状态呈密实状,岩体裂隙不明显,手握

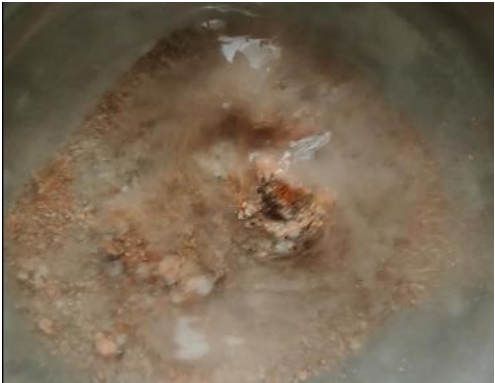
(b) 38+535—38+485 段浸水状态下蚀变岩块

取部分蚀变岩块在浸入水中时,边缘的细小颗粒迅速与岩块脱离,岩块周围出现类似“烟雾”状的混浊。在浸水 20 s 后,岩块上有较多的砂粒与其脱离,出现明显的开裂。在浸水 45 s 后,岩块中的颗粒还不断的脱落,岩块体积残余量不到浸水前的一半,残余的岩块也已经软化。在浸水 1 min 以后,轻轻的晃动岩块,岩块基本完全消失,形同倒入水中的砂土,如图 2(b)所示。

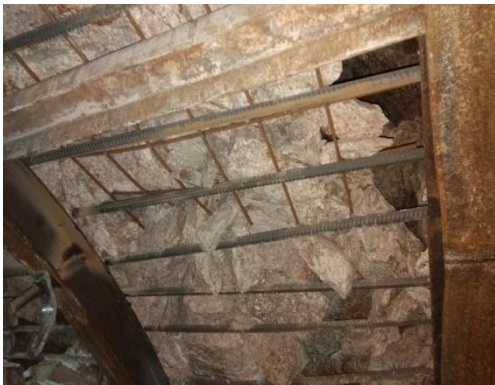
(c) 38+419—38+517 段干燥状态下蚀变岩体

分蚀变为次生矿物。锤击声闷。蚀变岩体多发育在完整洞壁的裂隙附近。顶拱位置塌块较多,岩块块度较大,有棱角,易形成空腔,如图 2(c)所示。

该段隧洞内存在部分蚀变花岗岩,仅局部洞壁较为完整。花岗岩的组织结构部分或大部分破坏,部分岩石呈不连续的骨架或心石。石英以外的矿物部

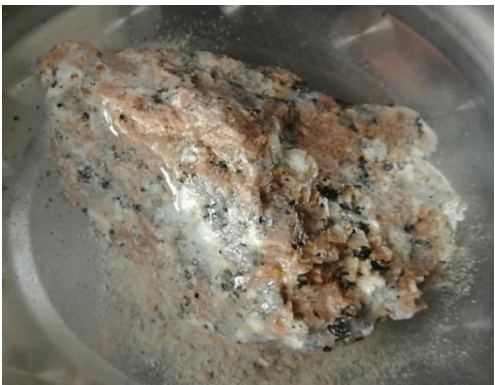
(d) 38+419—38+517 段浸水状态下蚀变岩块

该段蚀变岩块在浸入水中后,仅有附在岩块表面的细小颗粒与岩块分离。在浸入水中 1 min 以后不再有细小颗粒与岩块脱离,岩块的形状基本没有改变,如图 2(d)所示。浸水 2 min 后岩块不再发生变化,强度降低明显,且出现部分崩解现象,将岩块拿出手可将岩块掰开。

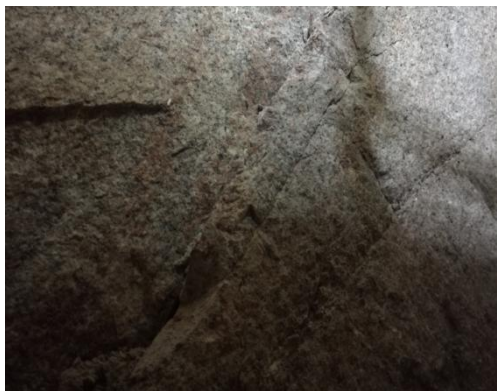
(c) 38+274—38+080 段干燥状态下蚀变岩体

该段隧洞内蚀变岩体的洞壁形状比较完整,其组织结构也基本完整,锤击声较为清脆,岩石断口的矿物色泽较未蚀变岩体略显暗淡,仅在裂隙面附近呈现出明显的蚀变现象,如图 2(e)所示。洞顶岩块塌落现象较少,局部有塌落,岩块的块度也较大。

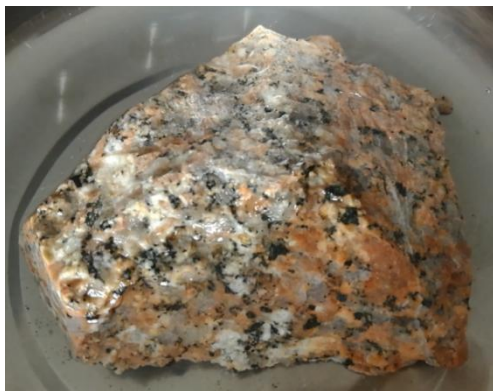
(f) 38+274—38+080 段浸水状态下蚀变岩块

取该段岩块浸入水中时,基本没有岩屑或细小颗粒从岩块上脱落,如图 2(f)所示。在浸水 2 min 后,岩块无法用手掰断,而在用金属器物敲击时,也仅有碎屑脱落,岩块却未发生破坏。
